# PRÜFBERICHT

2021/1026-003

Kontrollprüfung: **RA I 0/22, U-A**

Hersteller: **HWK Recycling GmbH**  
**Franz-Cervinka-Weg 3**  
**A-6372 Oberndorf i. Tirol**

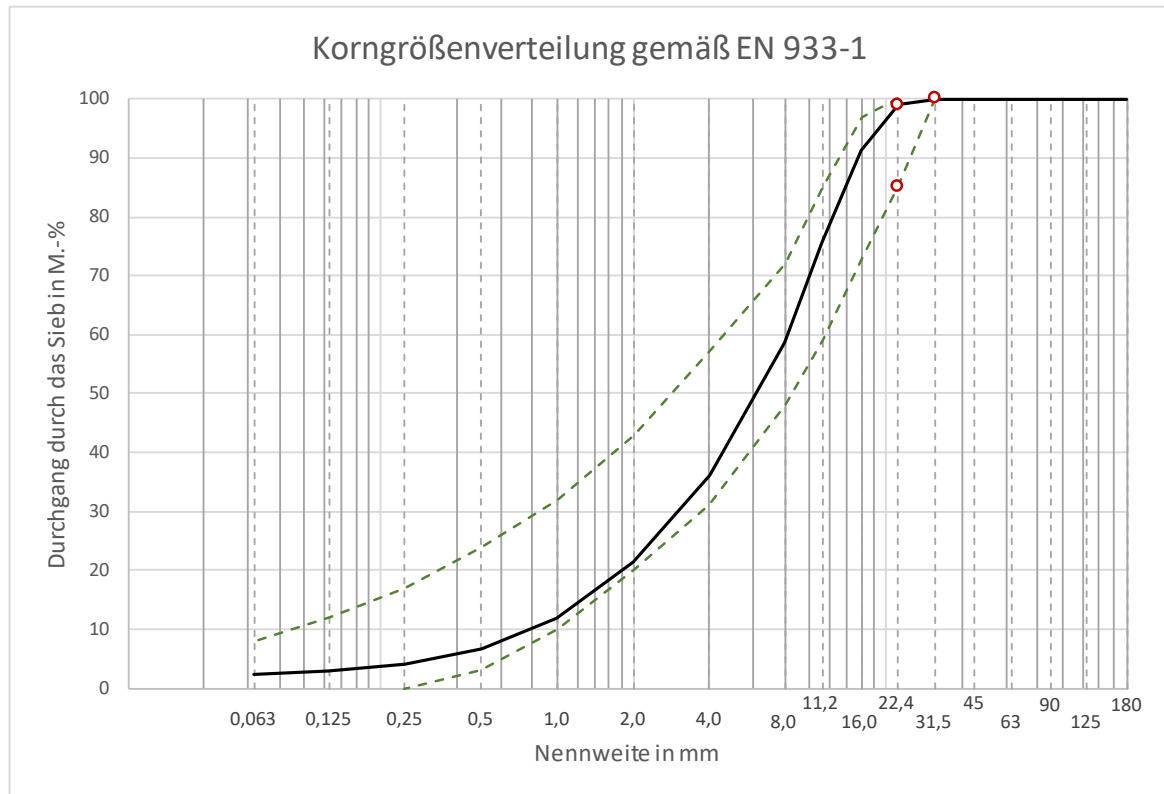
## KORNGRÖßENVERTEILUNG IM ANLIEFERUNGSZUSTAND – ABBILDUNG 1

| Summe Siebdurchgang | | | | | | | | | | | | | | | | | |
|---|---|---|---|---|---|---|---|---|---|---|---|---|---|---|---|---|---|
| [M.-%] | 2,3 | 2,9 | 4,1 | 6,7 | 11,9 | 21,4 | 36,2 | 58,8 | 75,6 | 91,2 | 99,1 | 100,0 | 100,0 | 100,0 | 100,0 | 100,0 | 100,0 |

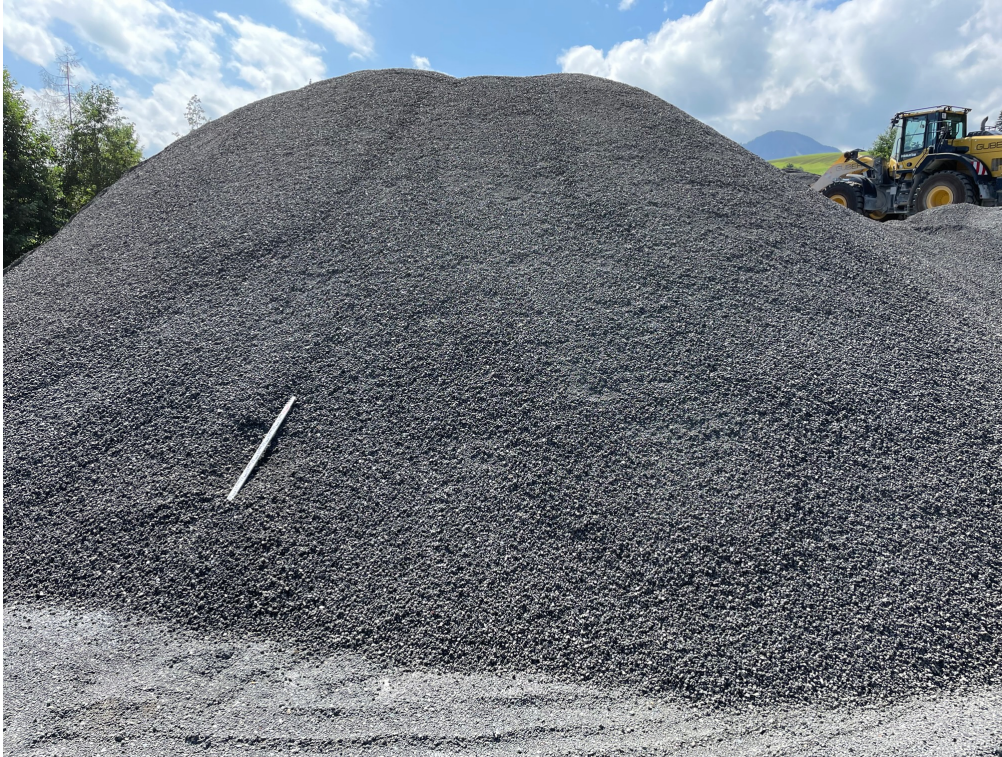
Abbildung 1 - Haufwerk

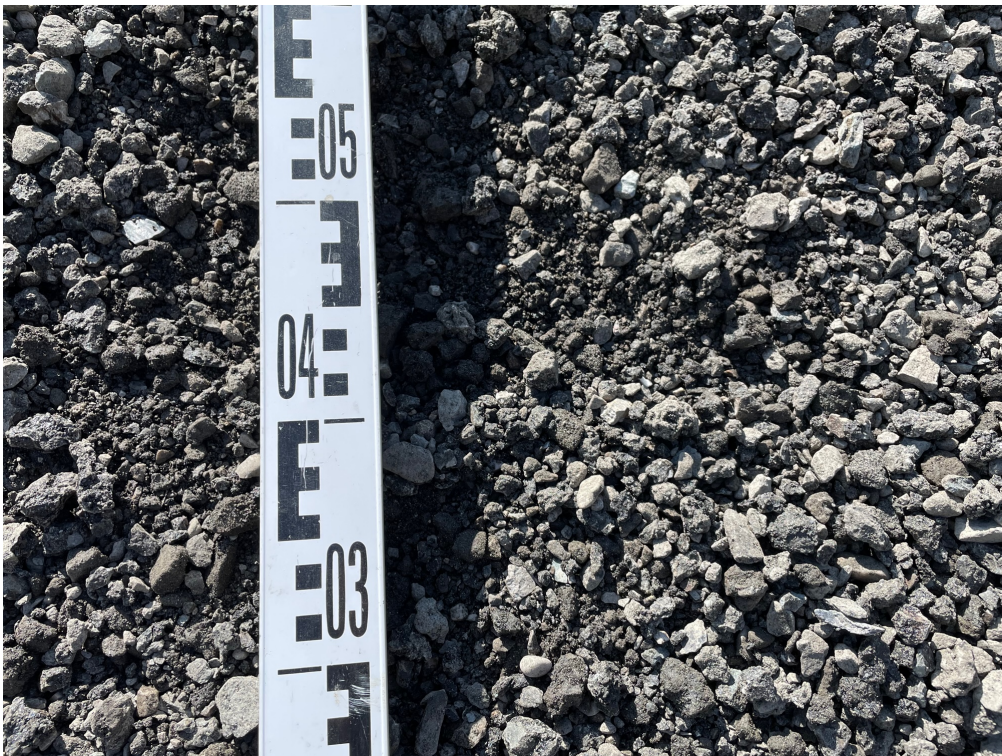
Abbildung 2 – Detailaufnahme des Materials
